1956 | Mercedes-Benz 180 D

## Auftragsdaten

## Zustandsnote

Note 2,5

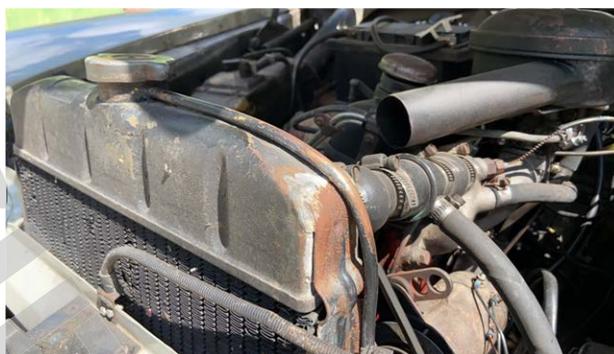
Dokumentation Fahrzeugprüfung: Motorraum

Gibt es Korrosionsstellen an Karosseriebauteilen im Motorraum?

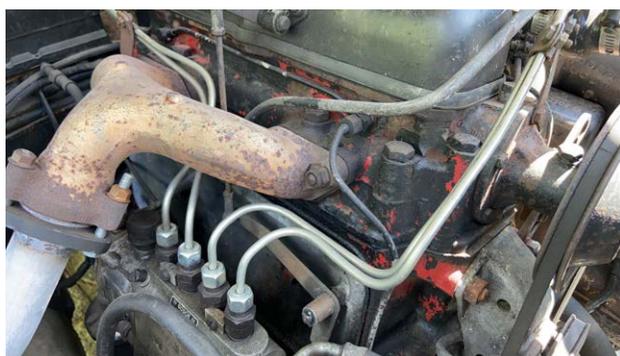
Dokumentation Fahrzeugprüfung: Motor

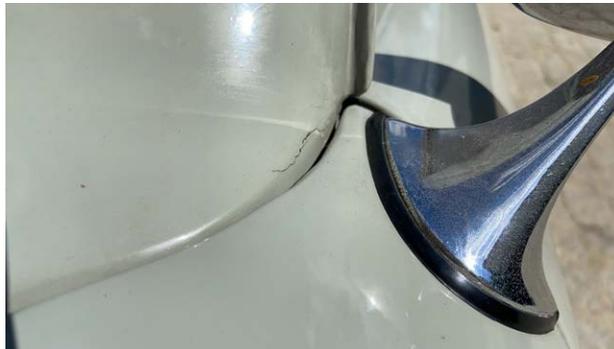
**L1** A-Säule Vorne - Links

Schadendokumentation: A-Säule Vorne - Links

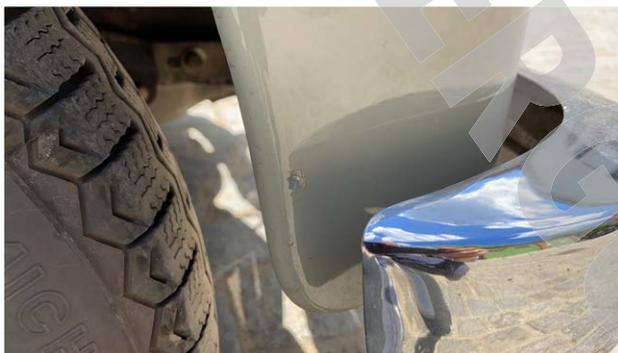
**D1** Stoßfänger Vorne

**L2** Stoßfänger Vorne

Schadendokumentation: Stoßfänger Vorne

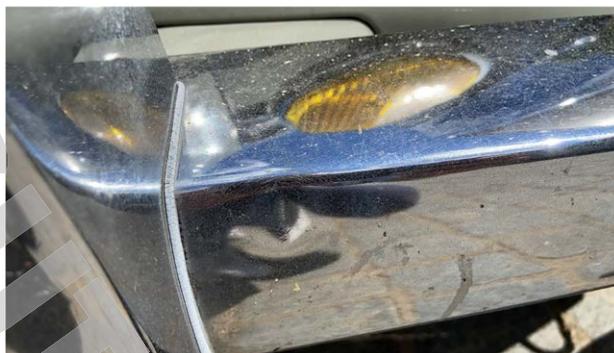
Schadendokumentation: Stoßfänger Vorne

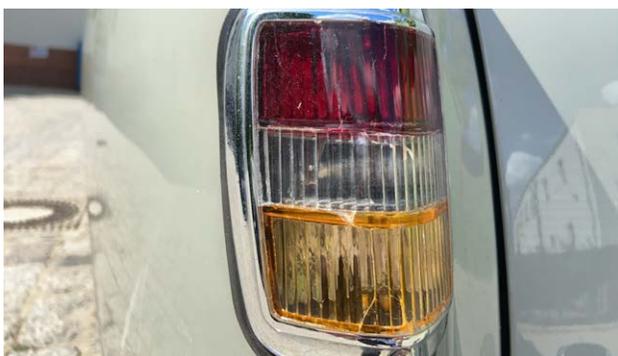
Schadendokumentation: Rückleuchte Links
